## Aplicación de la tomografía eléctrica en la determinación del hidroapoyo de un mallín

### RESUMEN

En una transecta perpendicular al cauce medio se utilizó el método de Tomografía Eléctrica para obtener una imagen resistiva, la cual fue controlada con freatómetros. Al construirlos se determinó estratigrafía, nivel freático e hidroapoyo. Al estabilizarse se midió conductividad, pH y temperatura.

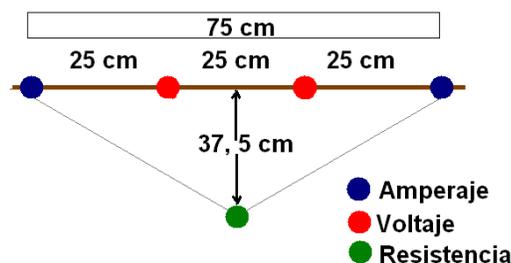
Figura 1- Distanciamiento de electrodos y profundidad de medición

En estos dispositivos la profundidad del dato está directamente relacionada al distanciamiento entre electrodos, como en el ejemplo:

En este caso se observan cuatro electrodos (rojos y azules) siendo su distancia máxima 75 cm. El punto en el cual se está midiendo la resistividad se encuentra a la mitad del arreglo a una profundidad teórica igual al distanciamiento máximo dividido dos (37,5 cm).

- Al contar con 441 electrodos alineados en forma transversal al cauce central del mallín se puede obtener la resistividad 437 puntos a 37,5 cm de profundidad, si solamente se hubiese realizado esta medición se habría obtenido una calicata eléctrica.

- Se realizaron en total ocho calicatas en los siguientes niveles: 0,375m- 0,75m- 1,125m-1,50m-1,875m-2,25m-2,625-3m, donde los valores de “a” fueron: 25cm-50cm-75cm-100cm-125cm-150cm-175cm-200cm.

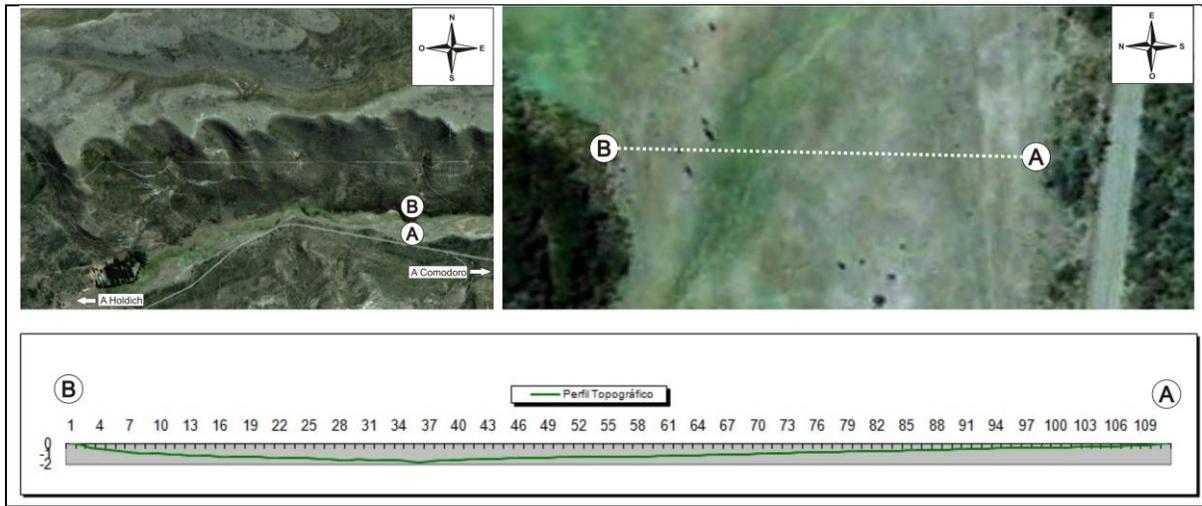
Figura 2- Representación gráfica del relieve a escala

Se observó en la representación gráfica del relieve que el sector más bajo estaría ubicado a los treinta y cinco metros, medido de Norte a Sur, el mismo se visualiza en imágenes satelitales del sector de estudio.

La diferencia de nivel entre los límites externos y el sector más bajo del mallín es de 170 cm, como se observa en la Figura 2.

En el siguiente gráfico está compuesto por la superposición de las Figuras 2 , 4 y los niveles freáticos medidos.

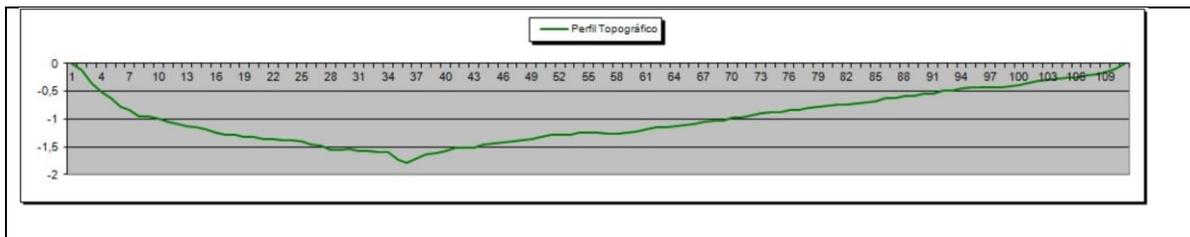
Figura 3- Representación gráfica del relieve a escala vertical exagerada(3x)

En la siguiente figura se observa el relieve exagerando la escala vertical para permitir una visualización más clara del perfil topográfico.

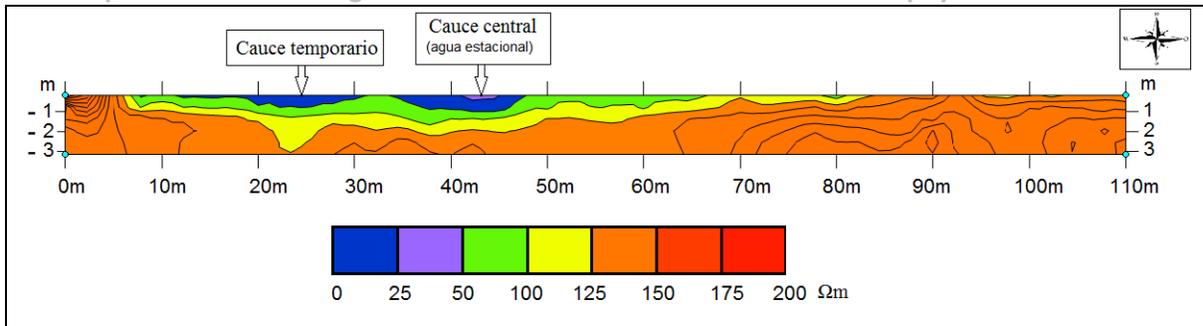
Figura 4- Imagen resistiva aparente obtenida con los datos de campo.

Las áreas de menor resistividad se observan entorno al cauce central a una distancia del mismo de hasta 30 m. Los valores de resistividad aumentan en profundidad de manera gradual, como también hacia los laterales del mallín.

Los datos de resistividad, junto a los parámetros profundidad y distancia se ingresaron en el software SURFER a fin de generar la imagen resistiva del perfil (tomograma).

En las figuras a escala 4 y 5 se observan las imágenes resistivas, obtenidas mediante el empleo del método de tomografía eléctrica. La escala vertical de la figura 5 ha sido exagerada (3x) para su mejor interpretación.

Las áreas lindantes al cauce central, aproximadamente cinco metros hacia ambos lados, en el momento en que se realizó el ensayo se encontraban anegadas, lo cual se demuestra con una lectura de datos de resistividad inferiores a  $10 \Omega\text{m}$ .

En el cauce subparalelo temporario, se observa el mismo fenómeno, baja resistividad en el sector adyacente.

En el noveno metro del perfil se observa un sendero de animales, cuya compactación del terreno por pisoteo y presencia de orines provocan la variación de resistividad, en los primeros centímetros del perfil midiéndose entre 0 y  $5 \Omega\text{m}$ .

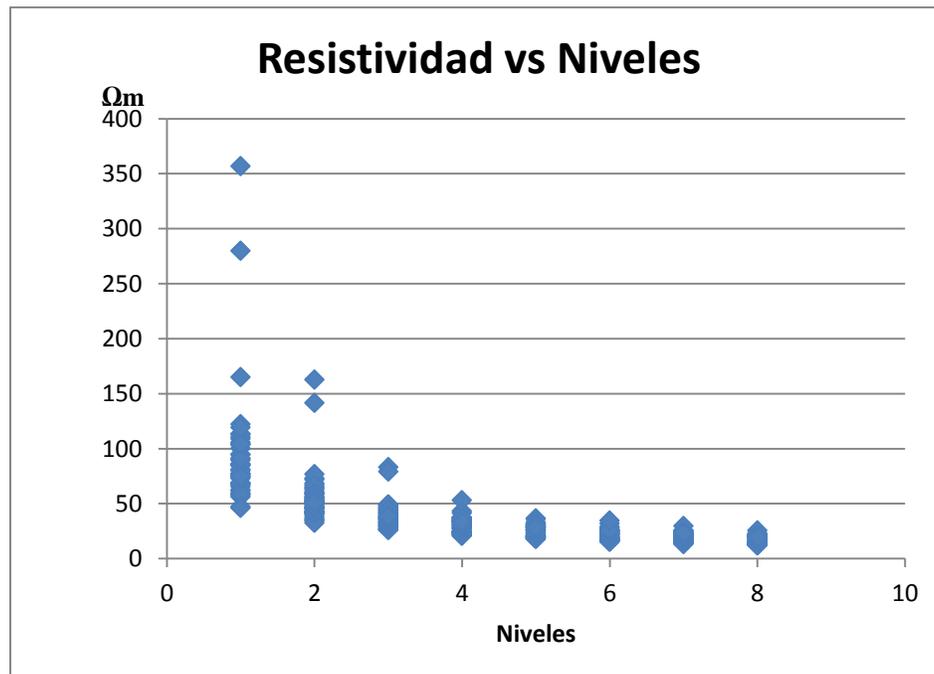
Figura 7- Variación de la resistividad en el mallín para los distintos niveles.

Se realizó un análisis de regresión polinomial de los distintos niveles y la resistividad. En primera instancia se realizó un análisis de regresión simple, pero los resultados indicaron que existía regresión pero de tipo no lineal, y en este caso de segundo grado altamente significativo, ( $p < 0,05$ )  $Y = 149,67 - 46,5X + 3,98X^2$ , esto explicaría la variación de resistividad en el mallín para los distintos niveles. A continuación se expresa en la tabla 5 la significación de los términos del modelo de regresión polinomial y en la tabla 6 mediante un ANOVA, la significación del modelo de regresión polinomial de segundo grado.

Se puede observar en el gráfico una gran variabilidad de resistividades en el nivel 1, más superficial (0,375m), obviamente condicionado por factores externos, entre los que se incluye los climáticos (heliofanía, viento, humedad ambiente, precipitaciones, nieve) como así también el ecosistema propio de la superficie, presencia de animales (compactación por pisoteo, cuevas, orina, fecas), canales de escorrentía y las raíces de la vegetación presente.

En los niveles 2, 3 y 4 medidos a profundidades desde 0,750 m, 1,125m y 1,5m, las fluctuaciones en los datos de resistividad, presentan variabilidad en un rango de 150  $\Omega$ m.

A medida que los registros obtenidos son de una profundidad mayor (1,875m- 2,25m- 2,625m) niveles 5, 6 y 7, se puede observar que las resistividades tienden a igualarse en un rango de 35 $\Omega$ m, indicando condiciones similares. La saturación de agua en estos niveles, su carga iónica y su movilidad podría ser quien determine el rango y valor de las resistividades.

En el nivel 8 (3m) la tendencia anteriormente mencionada se hace más evidente, el rango de variabilidad se minimiza a 20  $\Omega$ m.

El nivel 1 es la zona superficial del mallín, presenta gran variabilidad de resistividad, está influenciada por los factores climáticos, la presencia de vegetación, actividad de animales, etc. Presenta importante reacción al ácido clorhídrico lo cual indica presencia de carbonato. Los datos de resistividades presentan la mayor dispersión, debido a factores externos.

Los niveles 2, 3 y 4 están sujetos a la movilidad de agua ya sea por infiltración de agua y/o fluctuaciones del nivel freático esto se puede inferir a partir de la presencia de carbonatos y de óxidos observados en el análisis estratigráfico. Además, se puede observar en el análisis estadístico realizado a las mediciones de resistividad una evidente variabilidad en los datos leídos lo que indicaría la mencionada movilidad.

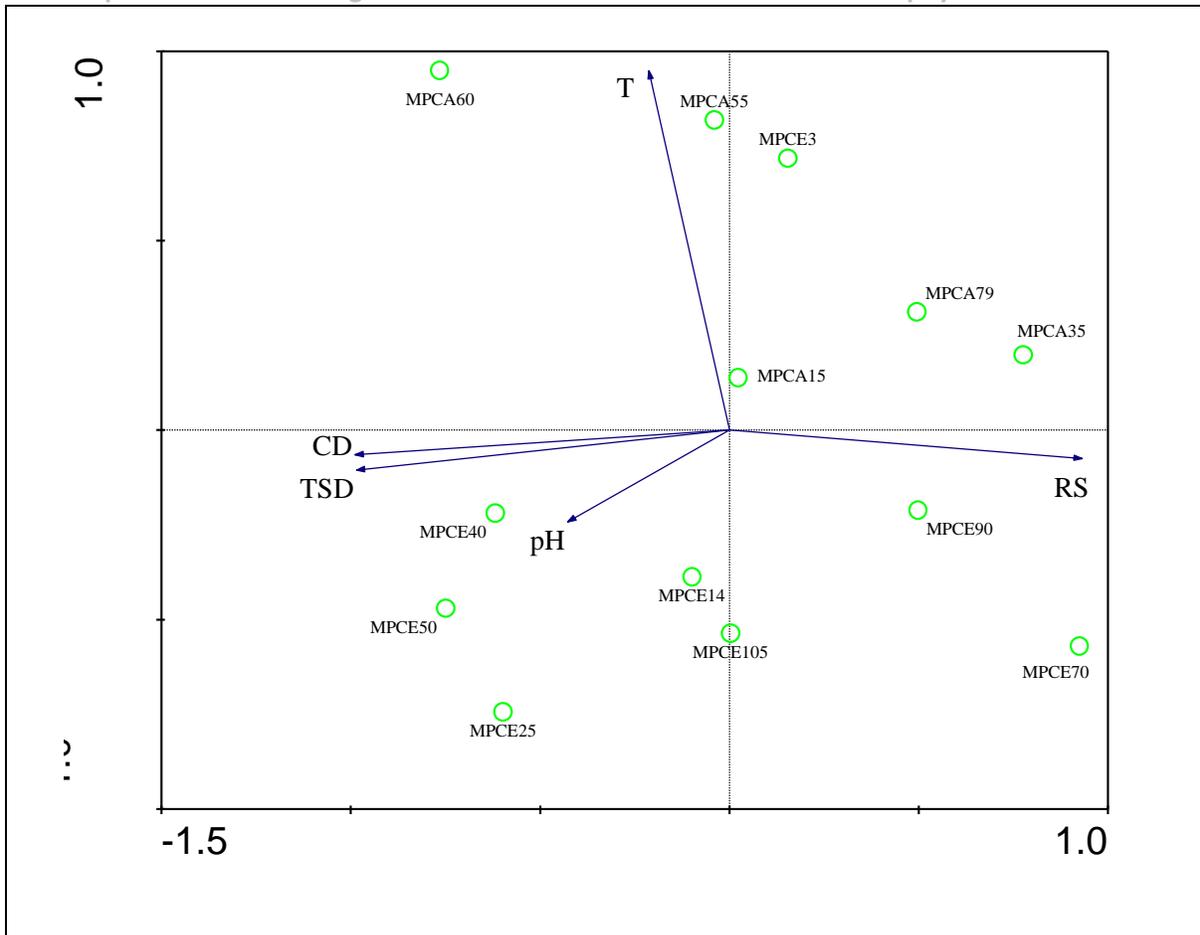
Figura 8- Diagrama del análisis de Componentes Principales (biplot). Variables (flecha azul; T: temperatura, etc. Muestras, MPCE25: mallín pires centro distancia 25m, etc.

Los gráficos de las variables se representaron en un diagrama simple (denominado biplot), a la misma escala y con los ejes superpuestos. En estos gráficos las variables con flechas dispuestas en ángulo agudo se hallan correlacionadas positivamente, en tanto que aquellas dispuestas en ángulos obtusos indican correlaciones negativas. Las flechas correspondientes a variables cuantitativas se orientan en el sentido del máximo cambio de los parámetros respectivos en el diagrama.

El análisis de ordenación mediante la técnica de Análisis de componentes principales señaló dos asociaciones con un porcentaje acumulado de la varianza para la relación variables descriptivas del 60,9 % para el primer eje y 80,5 % para el segundo eje de ordenación. La ordenación que se ilustra en el biplot de la **Figura** señaló un alto grado de correlación positiva entre las variables temperatura, pH, TSD y CD. Además estas tres últimas variables se asociaron en forma positiva con la T y en forma negativa con RS.

Las muestras MPCA60, MPCA55, MPCA79, MPCA35, MPCA15 y MPCE3 se hallaron asociadas entre sí y a la variable temperatura. Las muestras MPCA60, MPCA55 y

MPCE3 se asociaron a valores altos de temperatura el resto de las muestras se hallaron asociadas a valores bajos de temperatura. La segunda asociación estuvo formada por las muestras MPCE40, MPCE50, MPCE25, MPCE14, MPCE105, MPCE90 y MPCE70. Las muestras MPCE40, MPCE50, MPCE25, MPCE14 y MPCE105 se correlacionaron a valores altos de CD, TSD y pH. Las muestras MPCE90 y MPCE70 se encontraron asociadas a altos valores de RS.

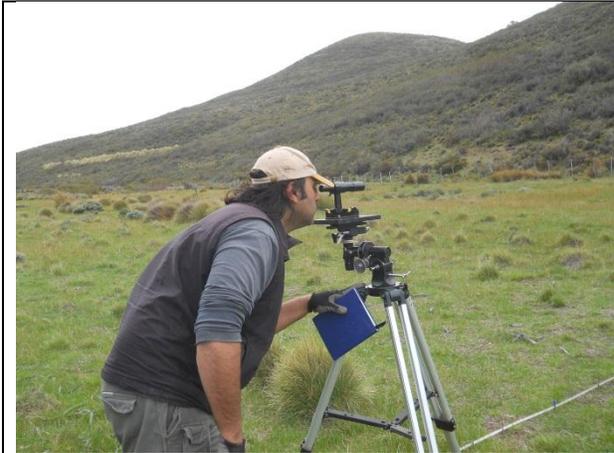
Imagen 2-Determinación de topografía

Utilizando un nivel óptico, una regla graduada y una cinta métrica se obtuvieron los datos para trazar el perfil topográfico.

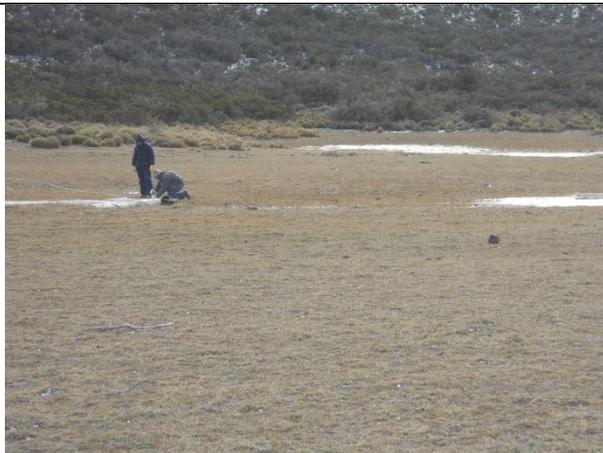
Imagen3-Colocación de cinta métrica y electrodos

- Se hincaron en el terreno de 441 electrodos de acero de 30 cm de largo a lo largo de todo el perfil, el espaciamiento entre ellos fue de 25 cm.
- Se humedeció el suelo con una solución salina al 10% en los sectores laterales secos, a fin de mejorar el contacto entre el electrodo y el mismo.
- Se realizó la medición con un resistivímetro marca Metrel, el cual solamente está configurado para medir el dispositivo tetraelectródico Wenner.

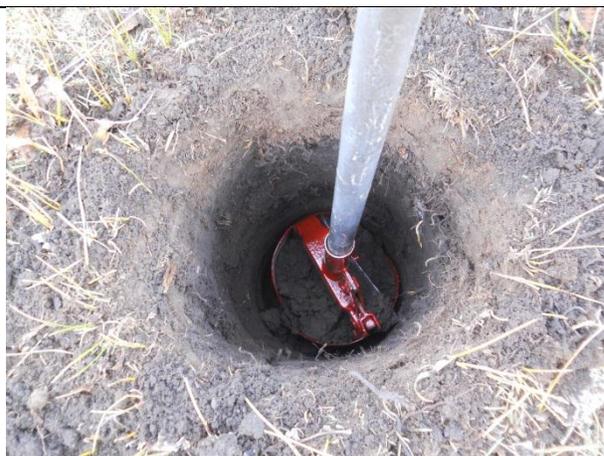
Imagen 7-Realización de pozo freático con pala vizcachera

Estos siete freaímetros se construyeron realizando un pozo con pala vizcachera (hoyadora), posteriormente se entubó, y el espacio anular se engravaró, rellenó y selló con bentonita hasta el nivel del suelo. Para entubarlos se utilizó un caño de PVC con tapa ciega en el fondo, ranurado a mano con sierra para que actúe como filtro hasta 0,5 metros por debajo del nivel del suelo.
