**Programa de Posgrado Interinstitucional en Ciencias Hídricas
(con mención ambiental)**

**Trabajo final o tesina de la carrera de
Especialización en Contaminación de Aguas Subterráneas**

**ANÁLISIS CUANTITATIVO Y CUALITATIVO DE LAS
AGUAS AFLORANTES SOBRE LA BANQUINA OESTE
DE LA RUTA NACIONAL N° 3 EN EL EJIDO DE LA
MUNICIPALIDAD DE RADA TILLY**

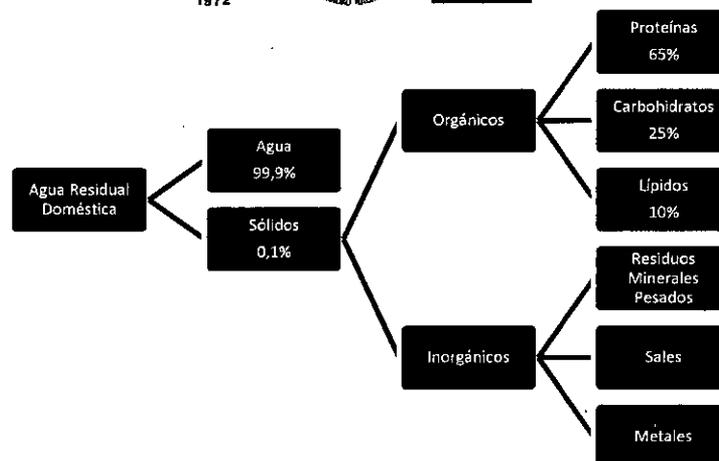
Figura 1: Diagrama de componentes de agua residual

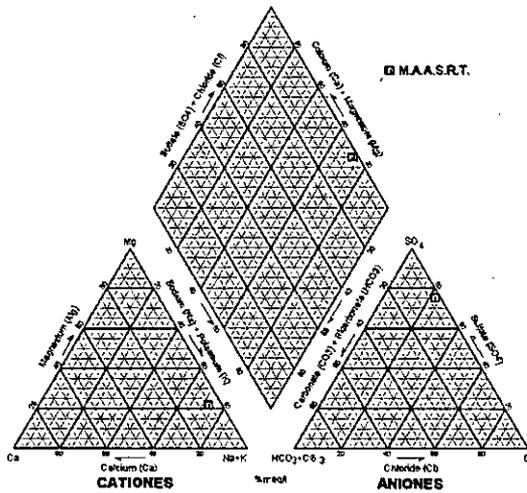
Figura 3: Diagrama de Piper-Hill

La muestra analizada pertenece a la familia de aguas Sulfatadas Sódicas.

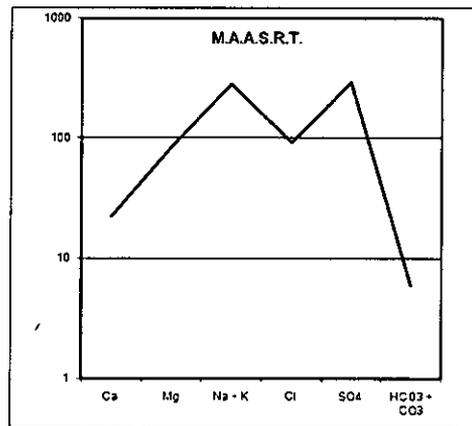
Figura 4: Diagrama de Schoeller-Berkaloff

En este diagrama se puede observar el predominio de los iones Sodio-Potasio y Sulfato.

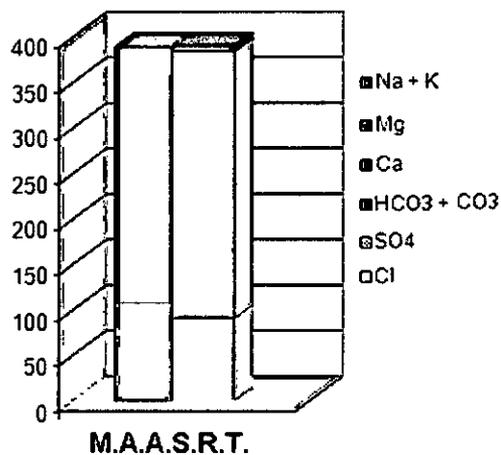
Figura 5: Diagrama de Collins (meq/L)

En este diagrama se observan los valores parciales y totales de aniones y cationes.

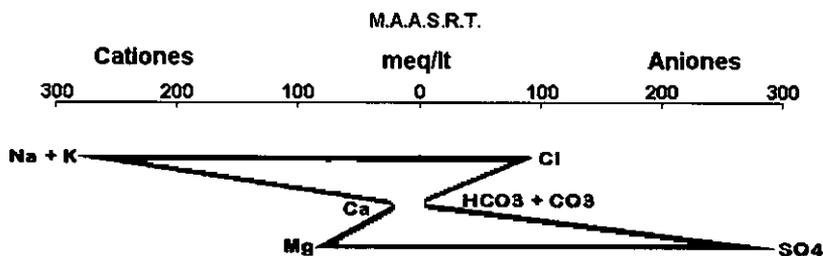
Figura 6: Diagrama de Stiff (meq/L)

Esta representación que se utiliza principalmente en mapas hidroquímicos permite visualizar rápidamente la salinidad, la calidad y las diferencias entre diferentes muestras.

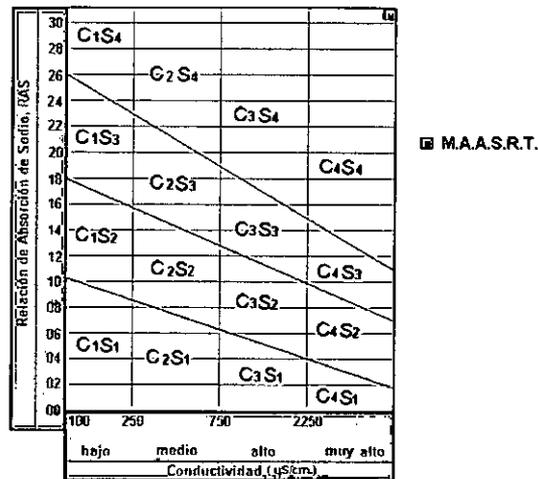
Figura 7: Diagrama de Wilcox

Al ingresar los datos obtenidos en el diagrama de Wilcox, se posiciona en el campo C4S4 en los que el tipo de agua se considera como de “salinidad extrema” y, en general, no recomendable para el riego de ningún tipo de cultivo, en ningún tipo de suelo, con excepción de las zonas costeras.

Son aguas de muy alto contenido en sodio, prácticamente inadecuadas para cualquier tipo de riego, en cualquier tipo de suelos.

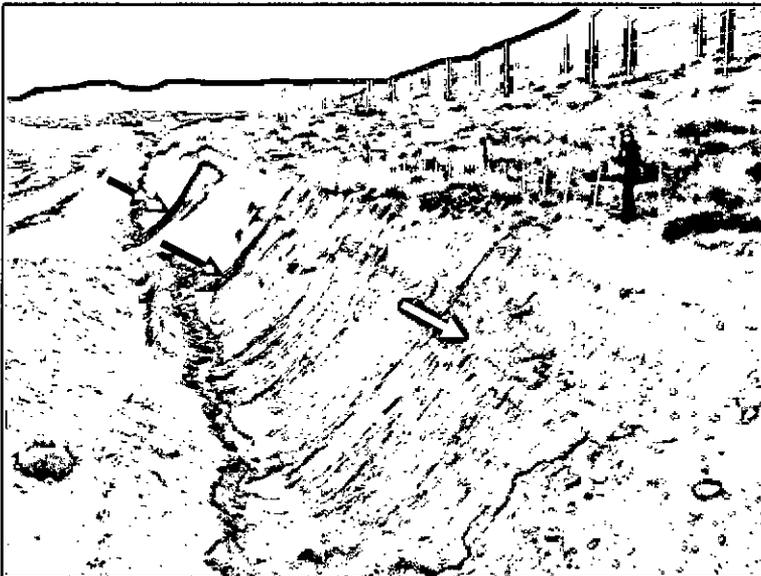
FOTOGRAFÍA 7 (Julio 2015)

Vista al WSW sobre el borde del talud. Se observa un derrame puntual y temporal del sector de encharcamiento sobre el afloramiento del talud. La flecha blanca indica un sector de mezcla de aguas (subterráneas y servidas). Las flechas azules indican los sitios de muestreo de agua subterránea.

A continuación se realizaron varias visitas expeditivas al sector en diferentes momentos con el objeto de realizar relevamientos observando los distintos puntos en que aflora agua, el comportamiento de los mismos luego de algunas precipitaciones. Se reconocieron desbordes de cámaras de inspección del colector de efluentes cloacales (Ver Anexos: Fotografía 4) provenientes del barrio El Mirador, los sitios de encharcamientos producto de rebalces de dichas cámaras (Ver Anexos: Fotografías 5 y 6) y sectores de rebalse sobre el talud (Ver Anexos: Fotografía 7).

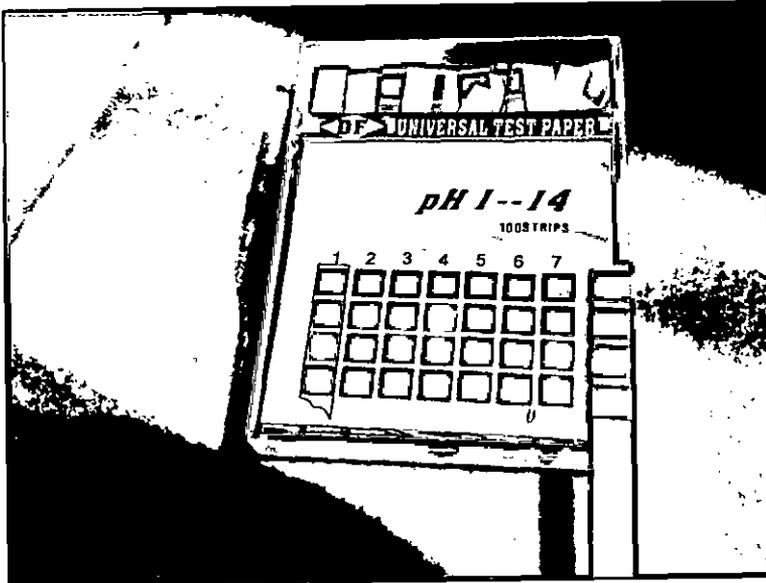
FOTOGRAFIA 10 (octubre de 2015)
Medición *in situ* del ph utilizando cintas de papel con reactivos colorimétricos.

-Se realizaron mediciones *in situ* de pH (Ver Anexos: Fotografía 10), temperatura y conductividad eléctrica (Ver Anexos: Fotografía 11), como así también se prestó atención a alteraciones o manifestaciones físicas (percepciones organolépticas).

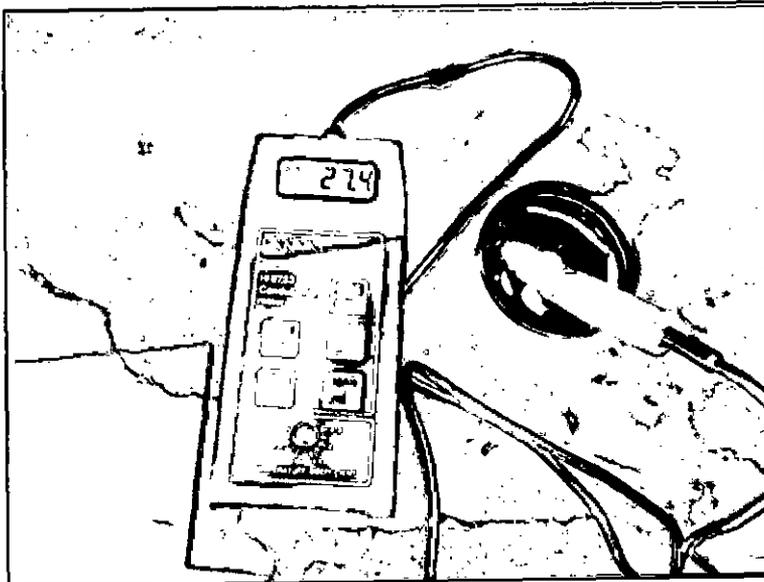
FOTOGRAFIA 11 (octubre de 2015)
Medición *in situ* de la conductividad eléctrica en mS/cm.
